BIODIVERSIDAD 2017

## Los animales atropellados de Colombia

### Estrategias para mitigar los efectos de la infraestructura vial en la fauna silvestre

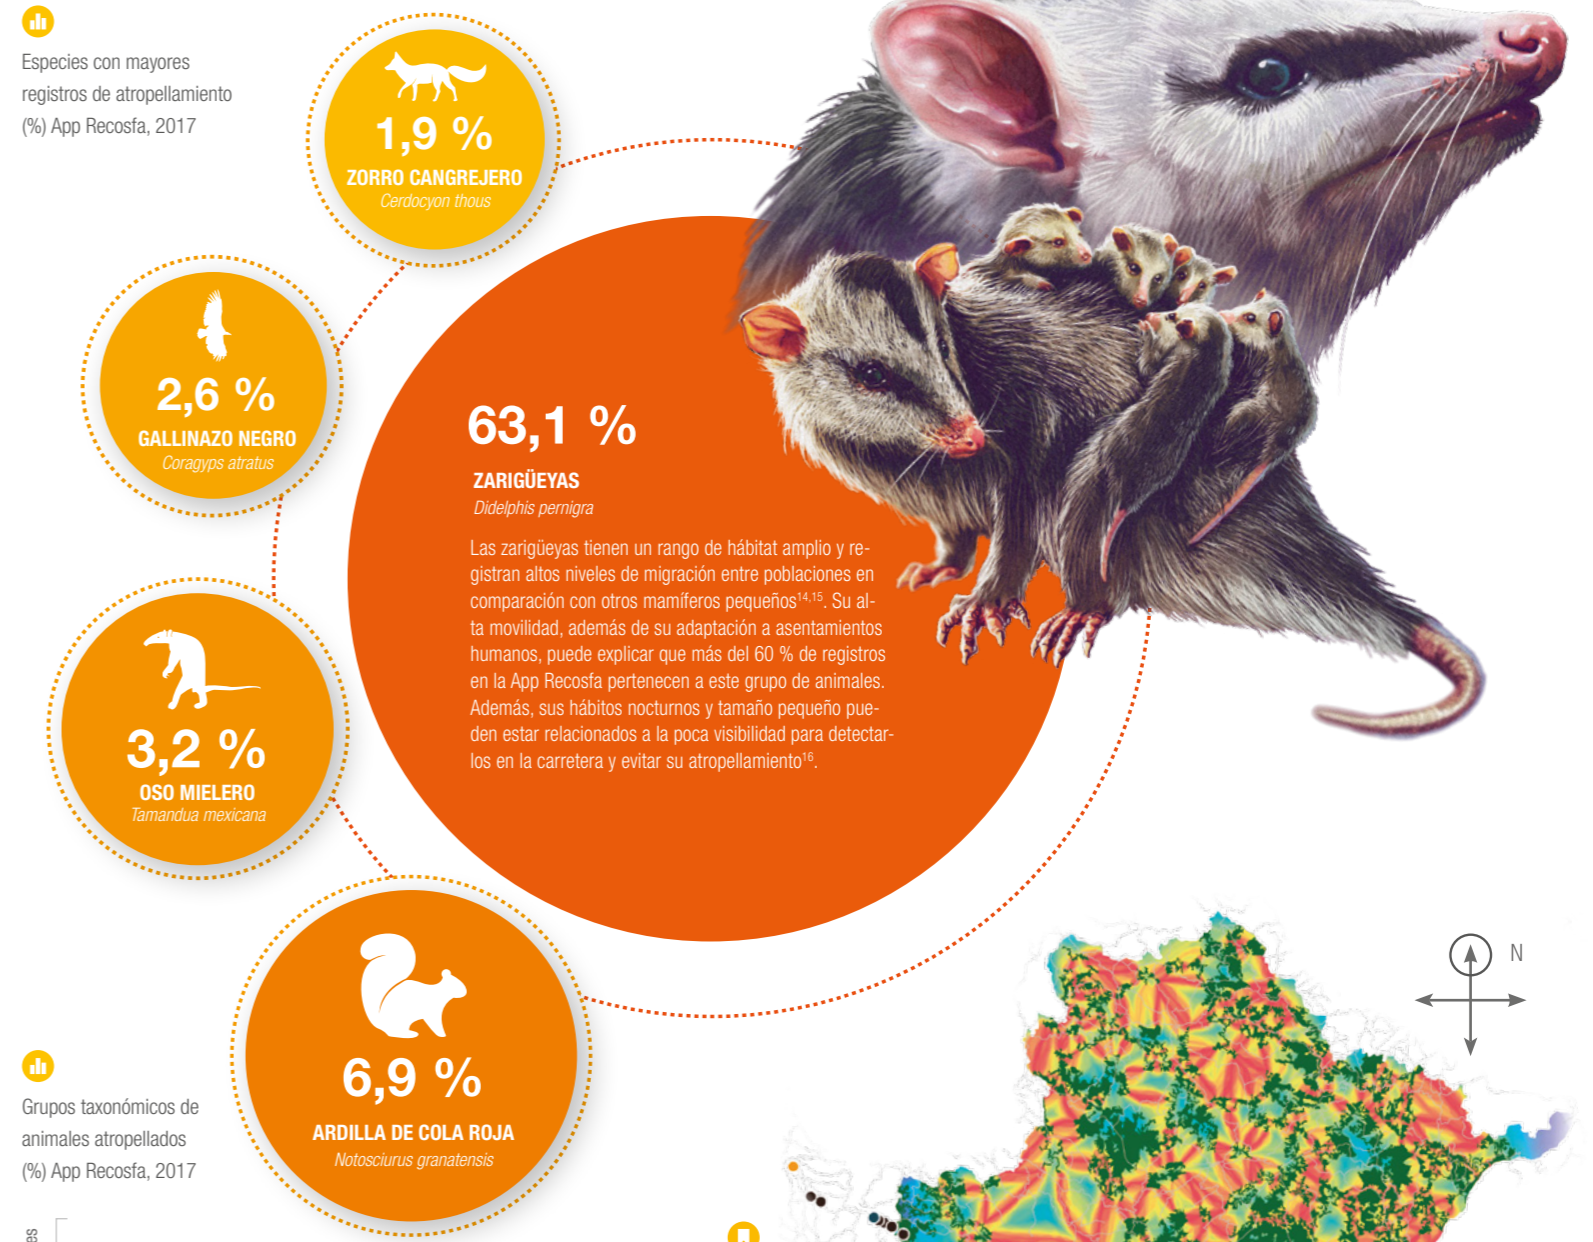
Especies con mayores registros de atropellamiento (% App Recosfa, 2017)

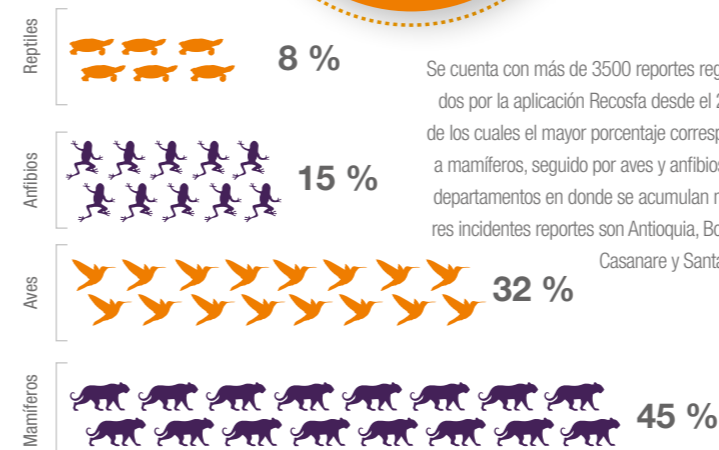
Grupos taxonómicos de animales atropellados (% App Recosfa, 2017)

Se cuenta con más de 3500 reportes registrados por la aplicación Recosfa desde el 2014, de los cuales el mayor porcentaje corresponde a mamíferos, seguido por aves y anfibios. Los departamentos en donde se acumulan mayores incidentes reportes son Antioquia, Boyacá, Casanare y Santander.
